## PROJEKT BUDOWLANO - KONSERWATORSKI

Obiekt	: SANKTUARIUM MATKI BOŻEJ UCIECZKI GRZESZNIKÓW
Temat	: <b>PROJEKT NAPRAWY BUDYNKU KOŚCIOŁA W ZAKRESIE DACHU, ŚCIAN I FUNDAMENTÓW wraz Z BUDOWĄ WEWN. KANALIZACJI DESZCZOWEJ</b>
Lokalizacja	: Wieleń Zaobrzański Pl. Pielgrzymów działki nr 70, 68 i 75/1
Branża	: <b>Budowlano - konserwatorska</b>
Inwestor	: Parafia Rzymskokatolicka pw. Św. Wojciecha Kaszczor, ul. Cysterska 4, 64 - 234 Przemęt
PROJEKTANT REMONTU	: mgr inż. Przemysław Szymanowski upr. bud. proj. wyk. w specjalności konstrukcyjno - budowlanej nr 1650 / 94 / Lo upr. konserw. zabytków nr 5 / 1998
SPRAWDZAJĄCA	: mgr inż. Justyna Odważna-Urbaniak upr. bud. proj. wyk. w specjalności konstrukcyjno - budowlanej nr WKP / 0056 / PWOK / 13

Kościan marzec - maj 2015 r

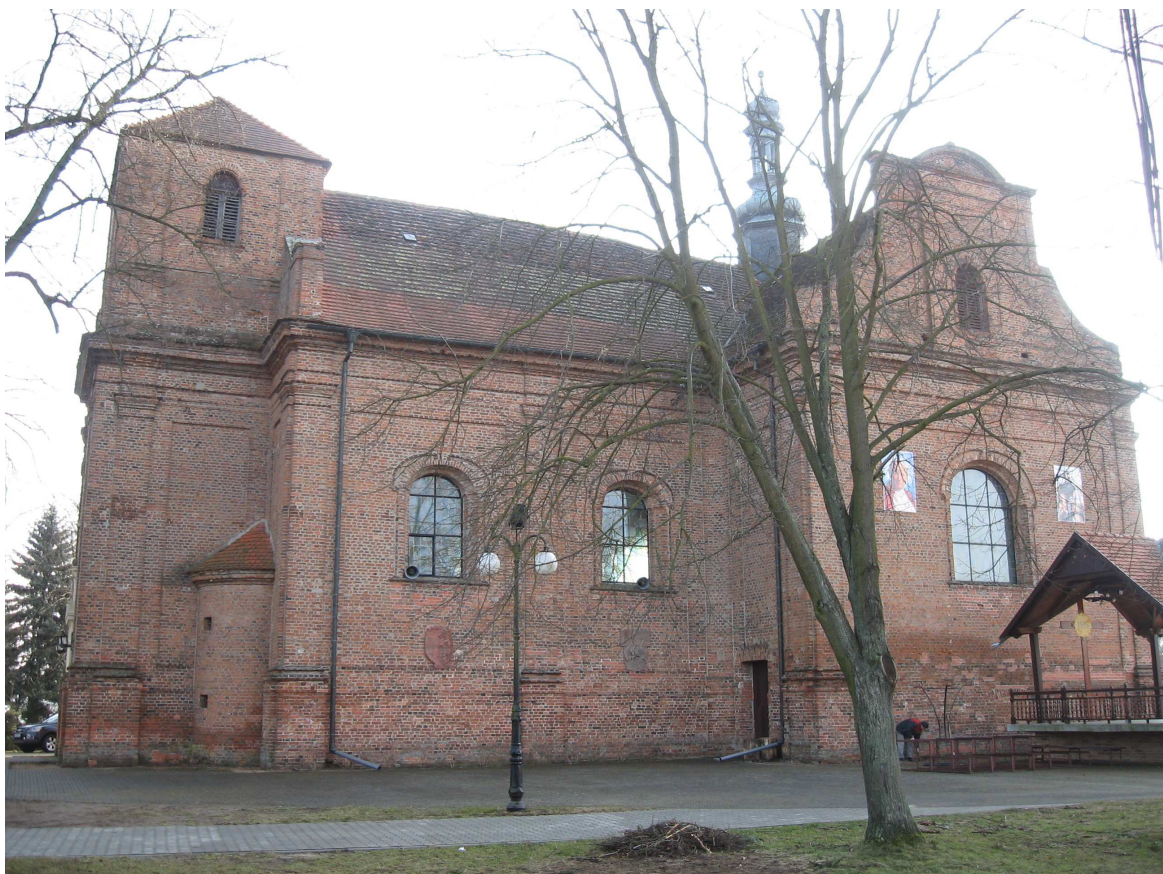
Fot. 1. Widok ogólny kościoła ( dachu i zawilgoconej zach. ściany ) ;

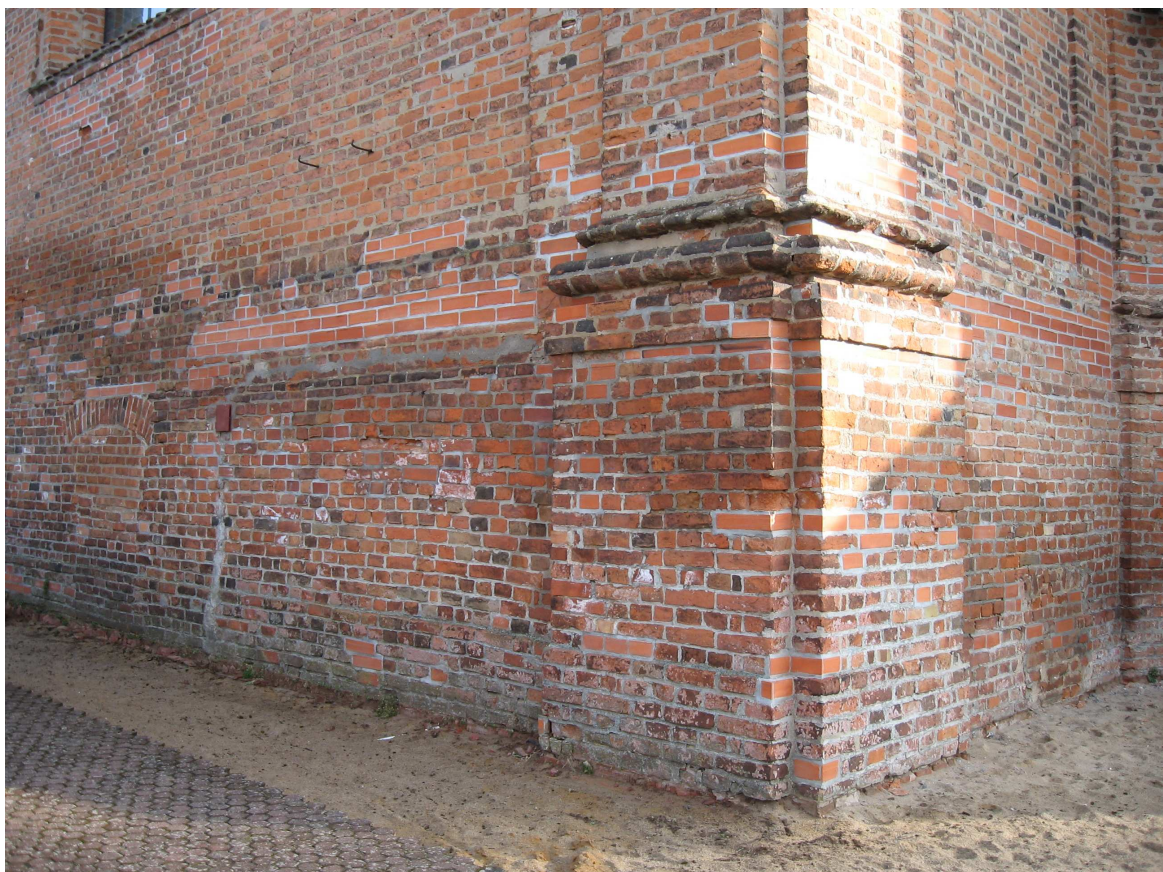
Fot. 2. Widok zawilgoconej ściany i wtórnie wmurowanych cegieł i płytek ;

- usunąć poprzez wykucie uszkodzone, zwietrzałe i zlasowane cegły ;
- wykuć także miejsca nie zachowujące układu wątku przemurowań oraz wtórne cegły i płytki ceramiczne oraz fragmenty dachówek ;

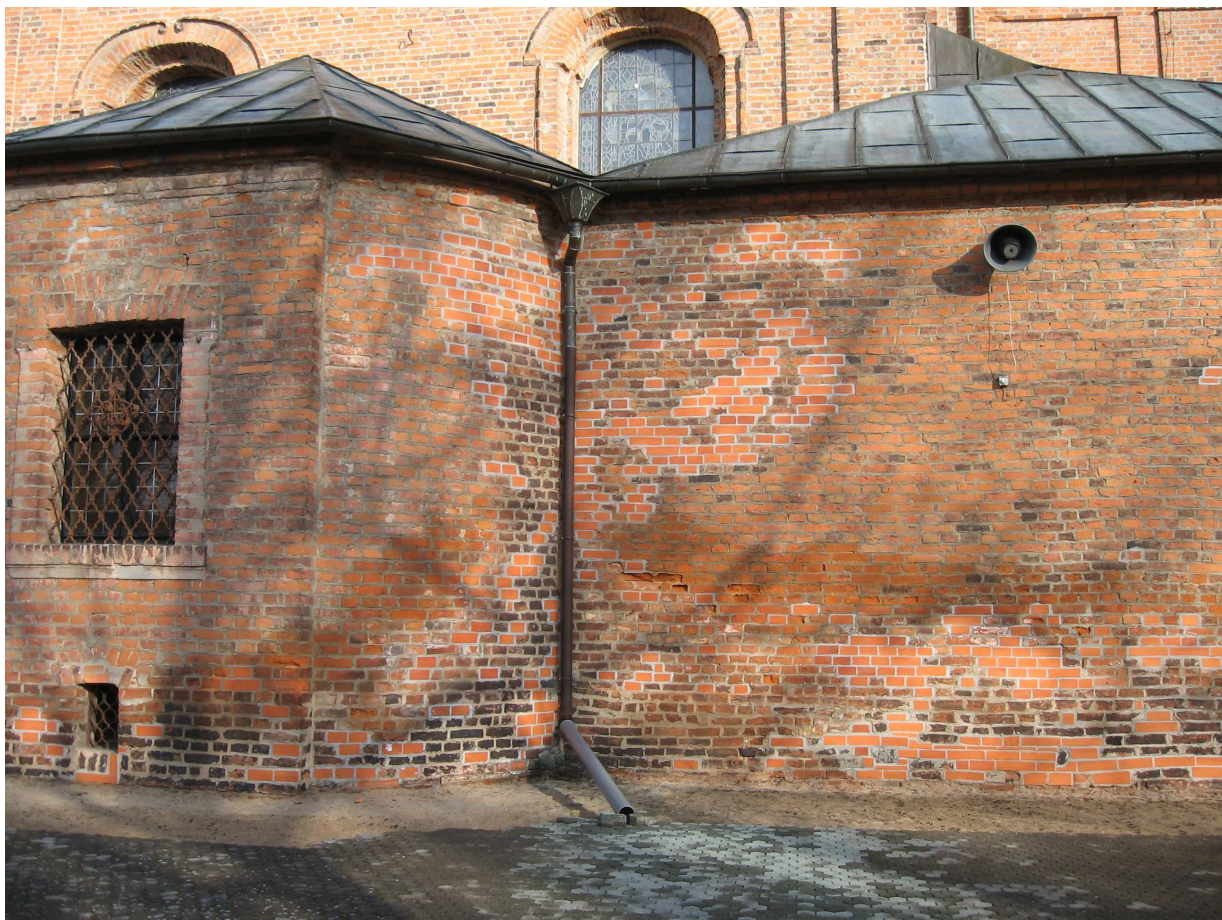
Fot. 3. Widok fragmentu elewacji południowej (zawilgoconej ściany i wtórnych cegieł) ;

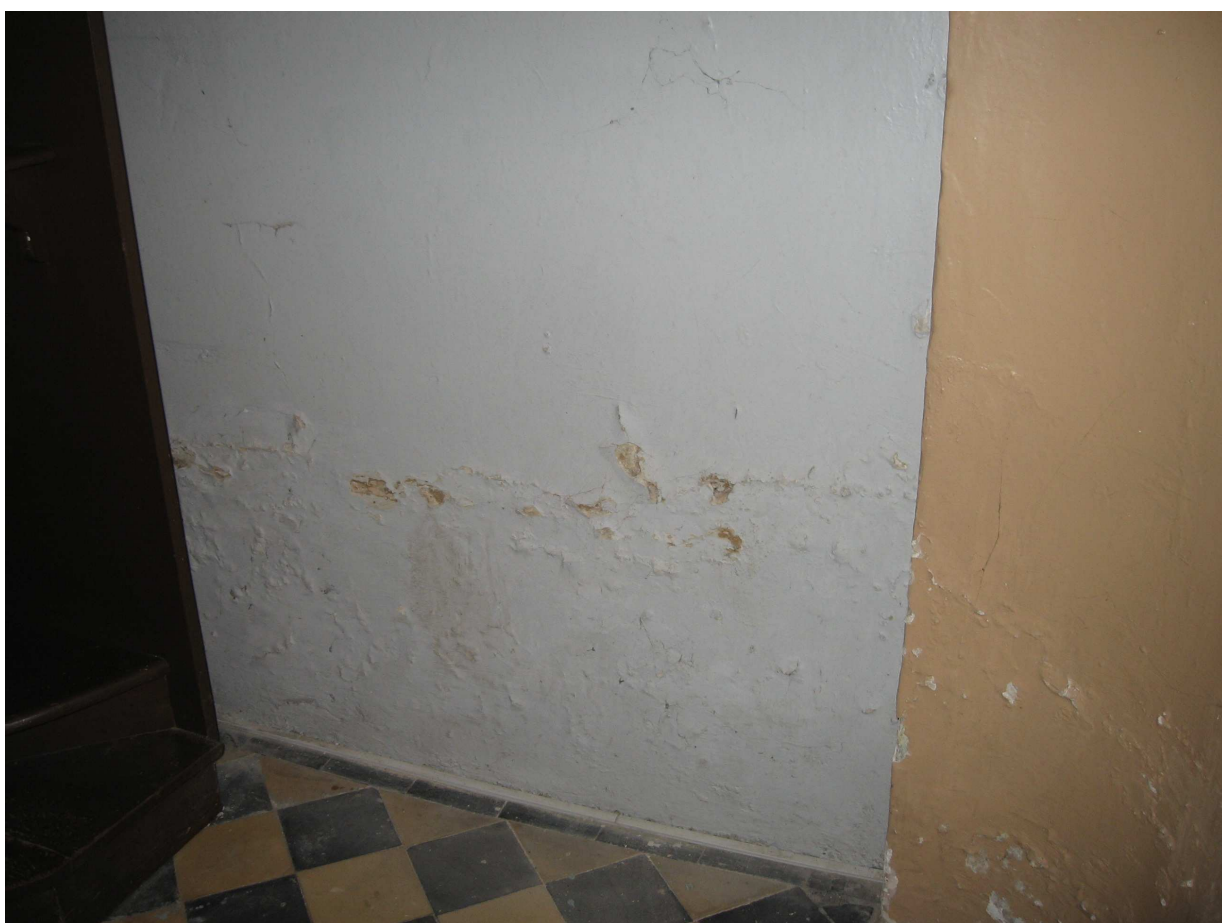
Stan istniejący - tynki wewnętrzne w części do wysokości nawet 3,60 m są zawilgocone. Zostały wykonane na murach z cegły pełnej. Ze względu na ich stan techniczny (zawilgoconie, wyłożenie papą pod tynkiem i pokrycie w części tynkami cementowo-wapiennymi ) zaprojektowano :

Fot. 4. Widok zawilgoconej ściany od wnętrza kościoła ;

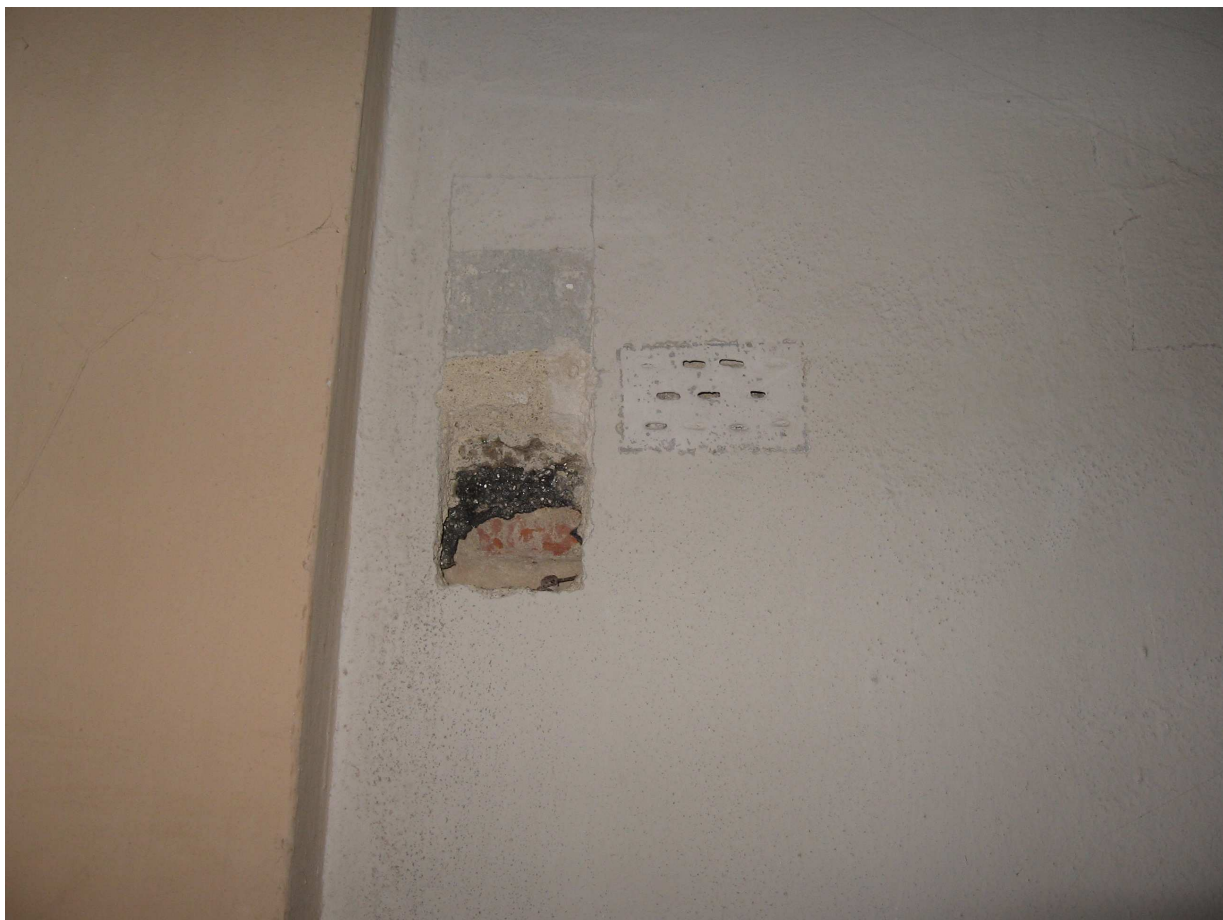
Fot. 5. Widok odkrywki muru od wnętrza kościoła ( widoczna papa pod tynkiem ) ;

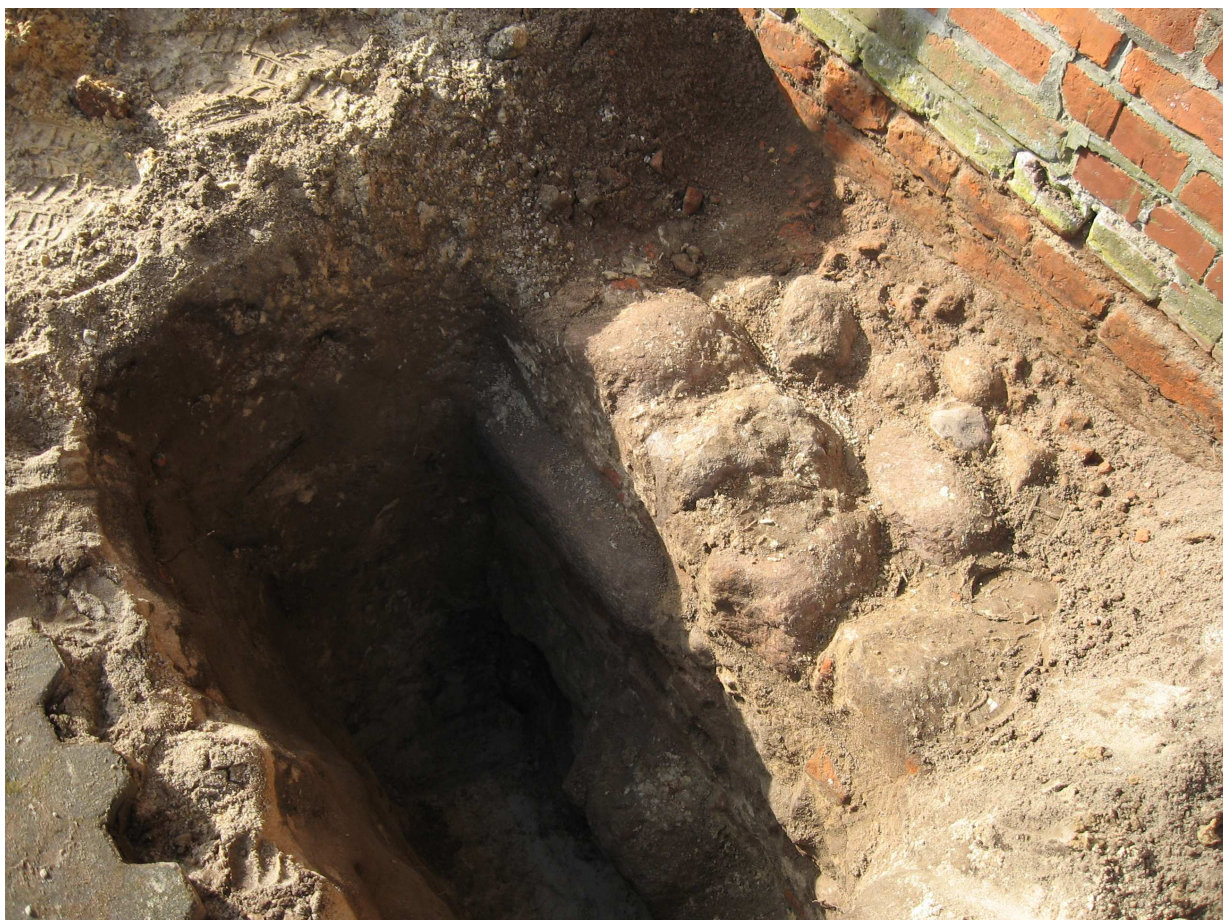
Fundamenty pod ścianami zewnętrznymi kościoła posiadają duże szerokie odsadzki w kierunku zewnętrznym. Są one zbudowane z kamienia i ich górna płaszczyzna jest nierówna i niewykończona. Brak spadku i gładkiego wykończenia odsadzki fundamentowej umożliwia odpływ wód opadowych od ściany budynku i dodatkowo zawilgaca fundamenty, powodując dalsze zawilgacanie murów ( gdyż mury nie posiadają izolacji poziomej ).

Fot. 6. Widok odkrywki fundamentowej nr I - od strony wschodniej kościoła ;

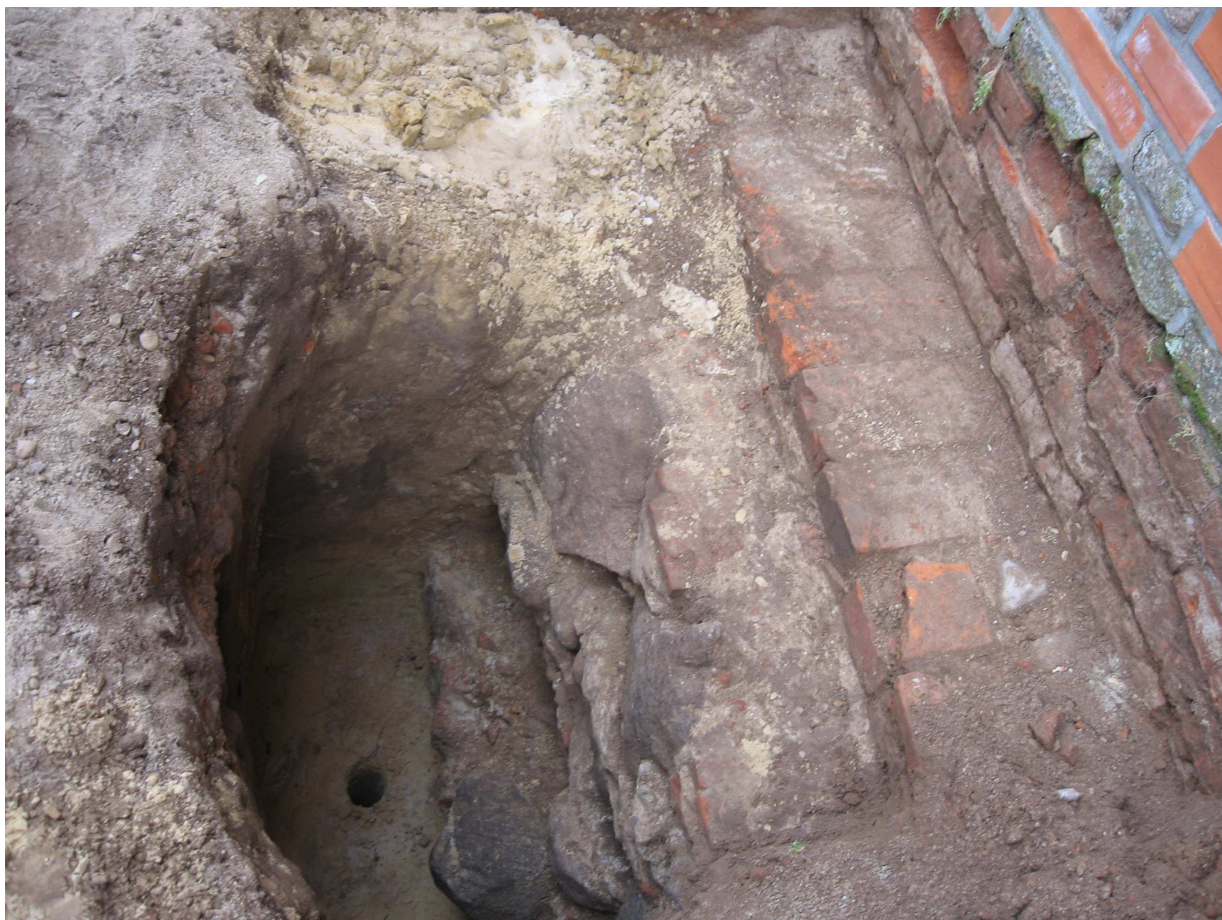
Fot. 7. Widok odkrywki fundamentowej nr II - od strony zachodniej kościoła ;

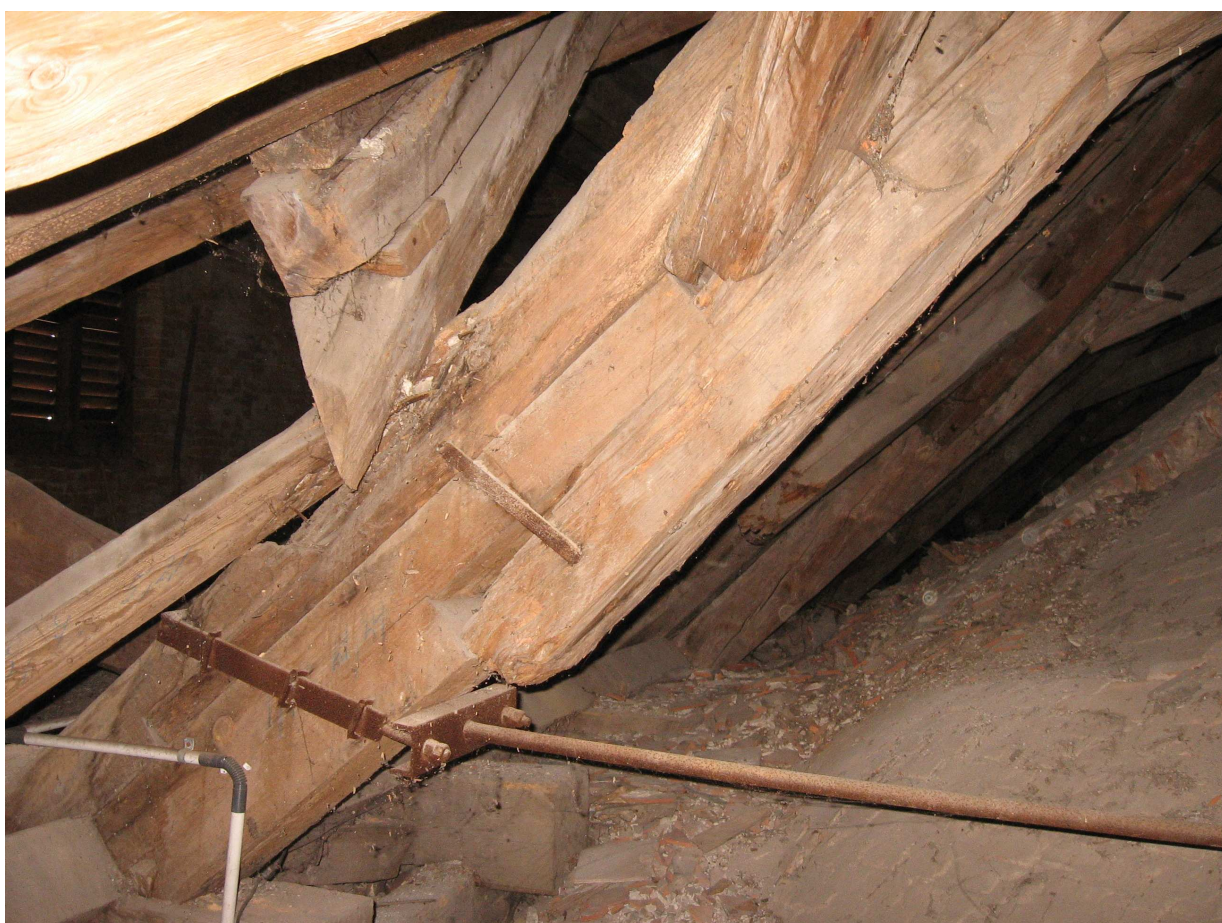
Stan konstrukcji drewnianej więźby dachowej jest w części dobry a w części dostateczny i wymaga on remontu. Część belek jest spróchniała i w wielu miejscach występują ślady żerowania owadów kołatka i larw spuszczela. Część zniszczonych belek należy wymienić na nowe, kilka brakujących belek uzupełnić, belki uszkodzone ociosać i wzmocnić. Projektuje się wykonanie impregnacji całej więźby dachowej przeciwko grzybom, owadom i przeciwogniowo oraz wykonanie naprawy i wzmocnień więźby. Konstrukcja dachu drewniana, z więzarami rozporowymi, dwujętkowymi z dwoma pochyłymi ramami stolcowymi. Konstrukcja dachu nie obciąża ceglanych sklepień.

Fot. 8. Widok uszkodzonego dachowego wężara rozporowego.

Projektuje się wymianę bardzo zniszczonych elementów drewnianych, wieźby dachowej, na nowe o analogicznym przekroju oraz montaż elementów brakujących. Zaprojektowano także naprawę elementów uszkodzonych. Należy :
