## PROGRAM PRAC KONSERWATORSKICH

DREWNIANEJ STOLARKI OKIENNEJ I DRZWIOWEJ

KOŚCIOŁA FIL. PW. NAWIEDZENIA NMP

W WIELENIU ZAOBRZAŃSKIM

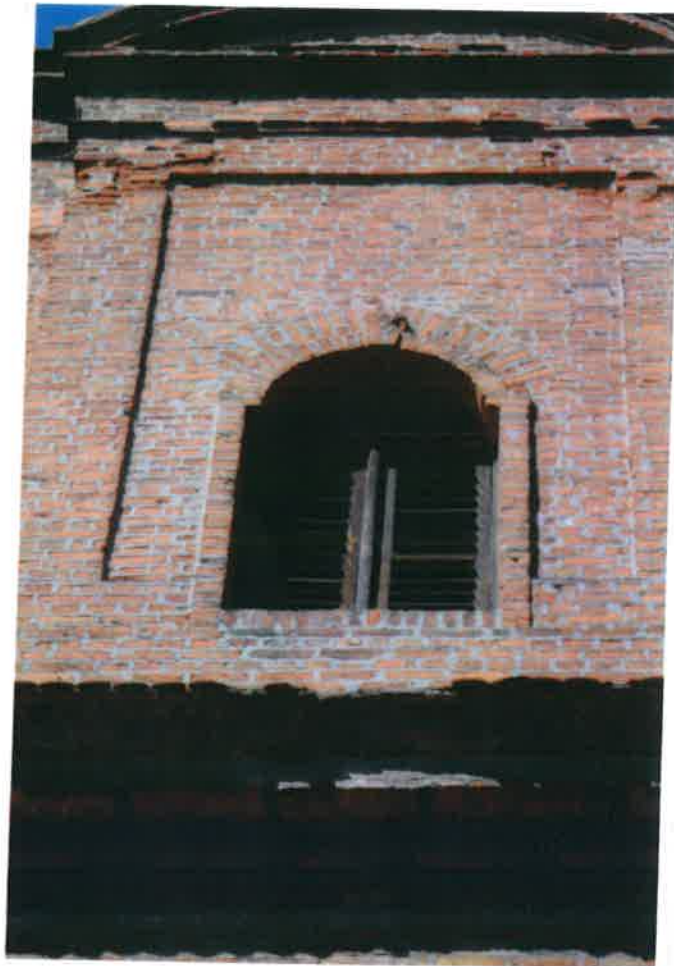
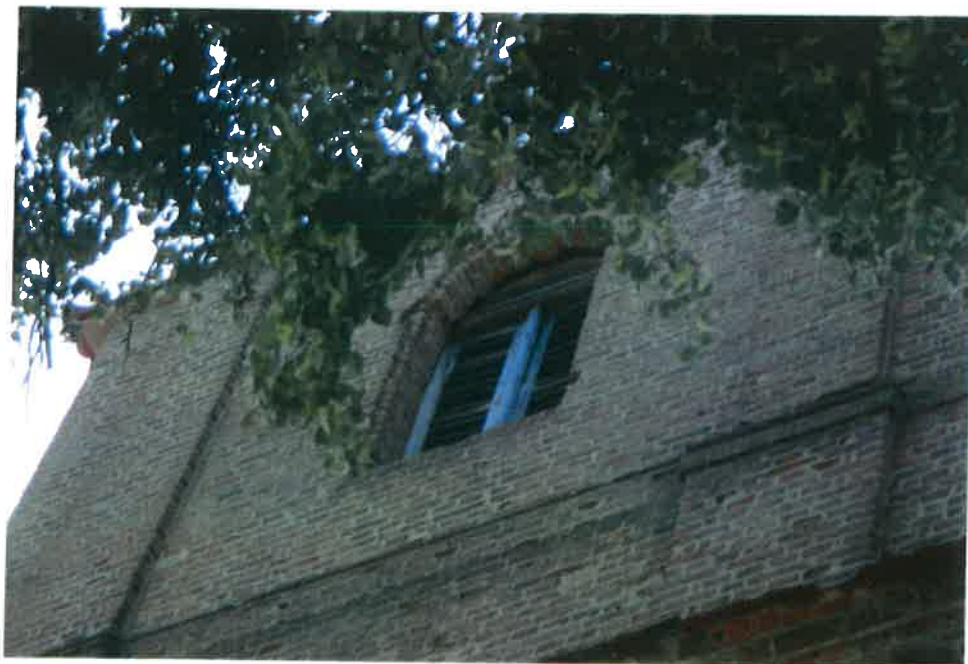
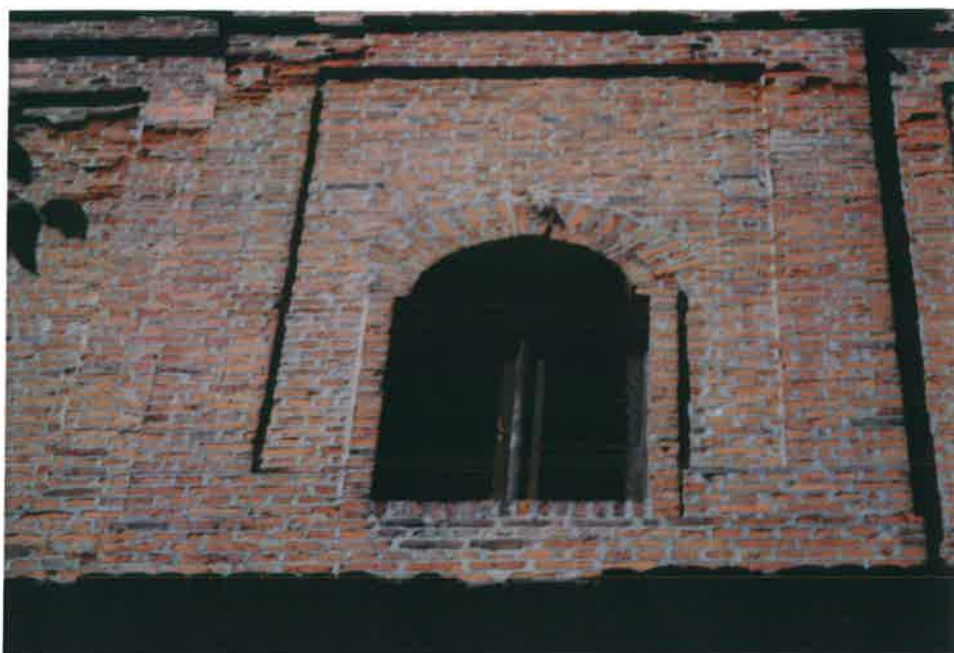
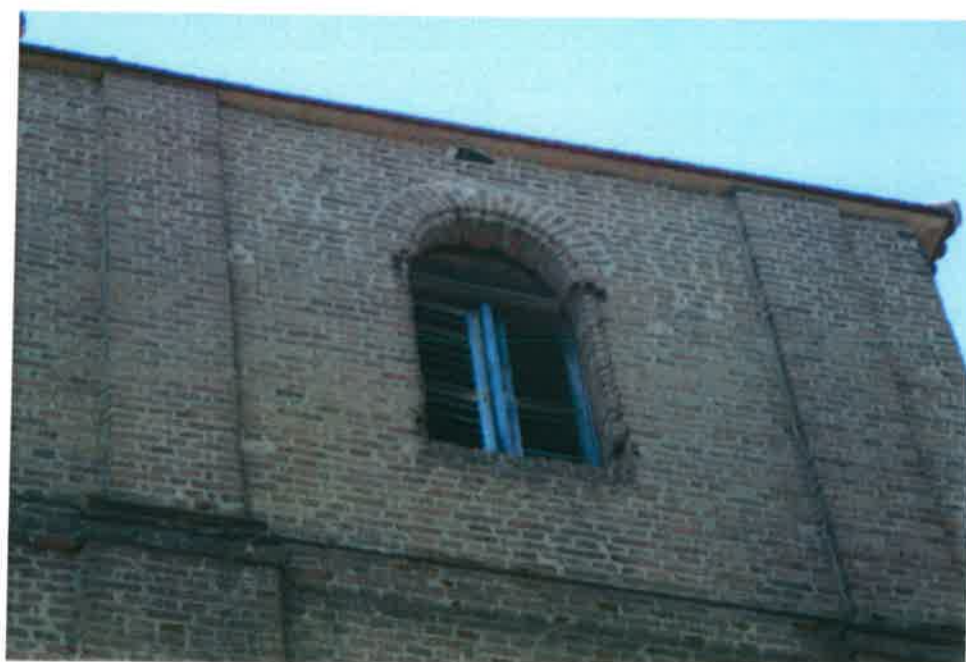
**Fot. Okiennice**

5 okiennic w zewnętrznej stronie okien o wymiarach wys. 211cm szer. 110cm zostało wykonanych w drewnie dębowym i pokrytych bejcą. Są to okiennice ramowo – płycinowe pseudożaluzjowe w formie dwuskrzydłowych drzwiczek, gdzie prześwity między deseczkami przepuszczają światło przy zamkniętych skrzydłach. Półkoliste nadświetlenie nad skrzydłami zamknięte jest litą deską w analogicznym kształcie.

Drewniane okiennice są w złym stanie technicznym. Widoczne są pęknięcia drewna, szczególnie na łączeniach elementów. Spowodowane jest to zmiennymi warunkami atmosferycznymi, naprzemiennym nawilgoceniem i wysychaniem, gdzie drewno stale zmienia swoją objętość. Powoduje to powstawanie naprężeń i pęknięć. Pod wpływem wilgoci listwy uległy wygięciu, wypaczeniu i zwichrowaniu, co skutkuje problemami z zamykaniem skrzydeł. Ich stan zachowania uniemożliwia dalszą efektywną eksploatację ze względu na deformację, wypaczenia, nieszczelność i zniszczoną strukturę drewna.

1. Demontaż obiektów.
2. Zaprojektowanie rysunkowe nowych okiennic wiernie odtwarzające stolarkę oryginalną.
3. Wykonanie nowych elementów w sezonowanym drewnie dębowym według zachowanej pierwotnej stolarki oraz projektów.
4. Patynowanie bejcą nowej stolarki.
5. Montaż nowych okiennic.

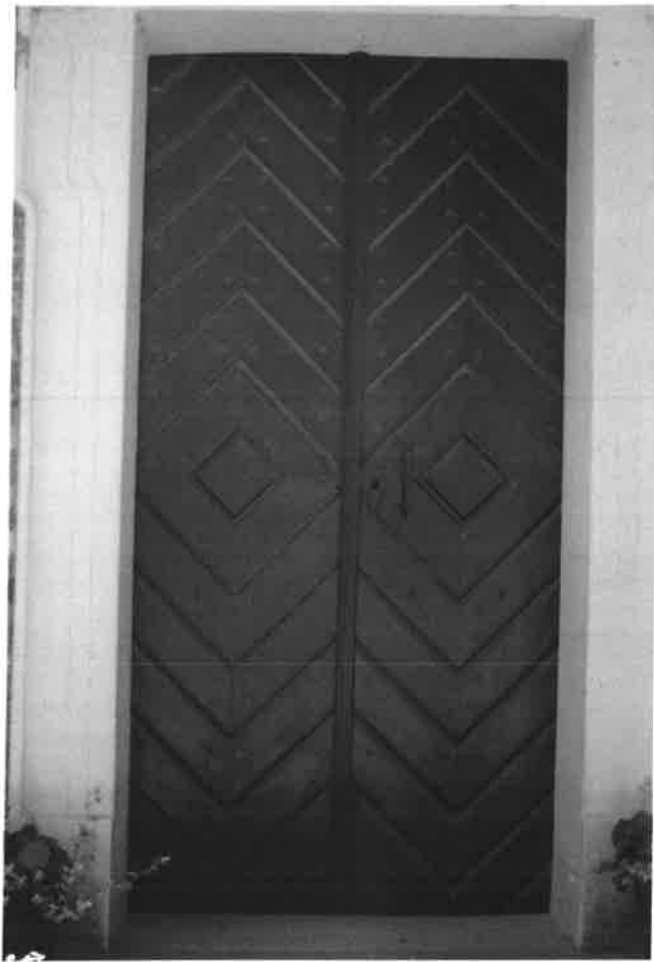
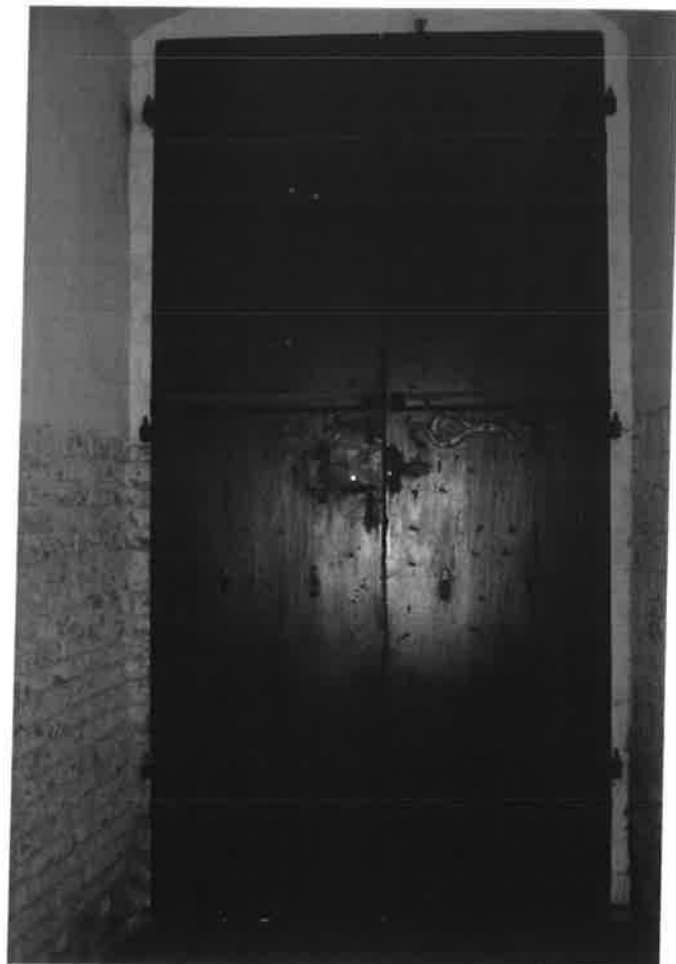
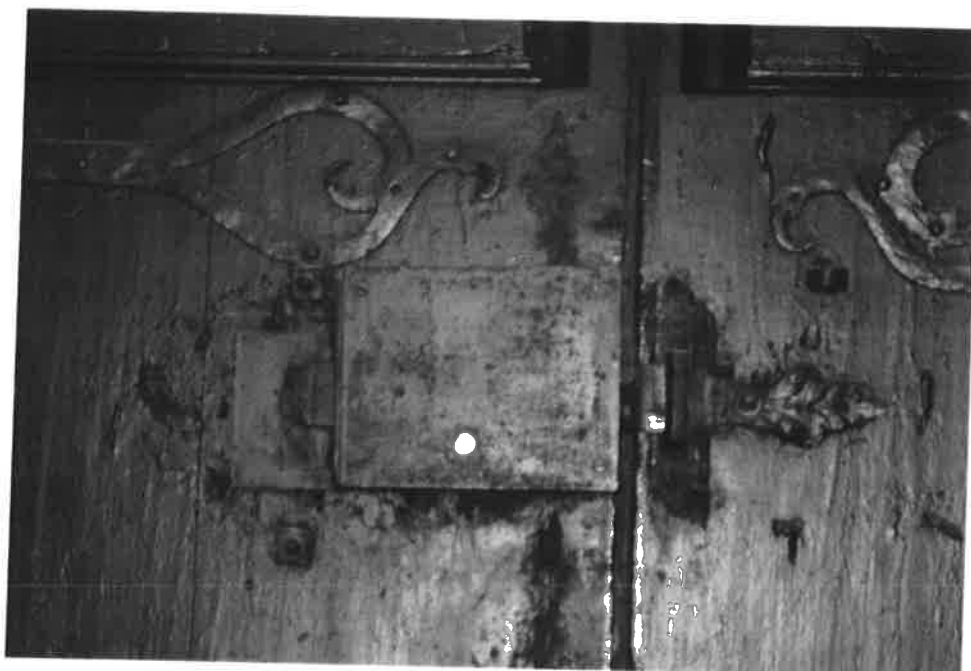
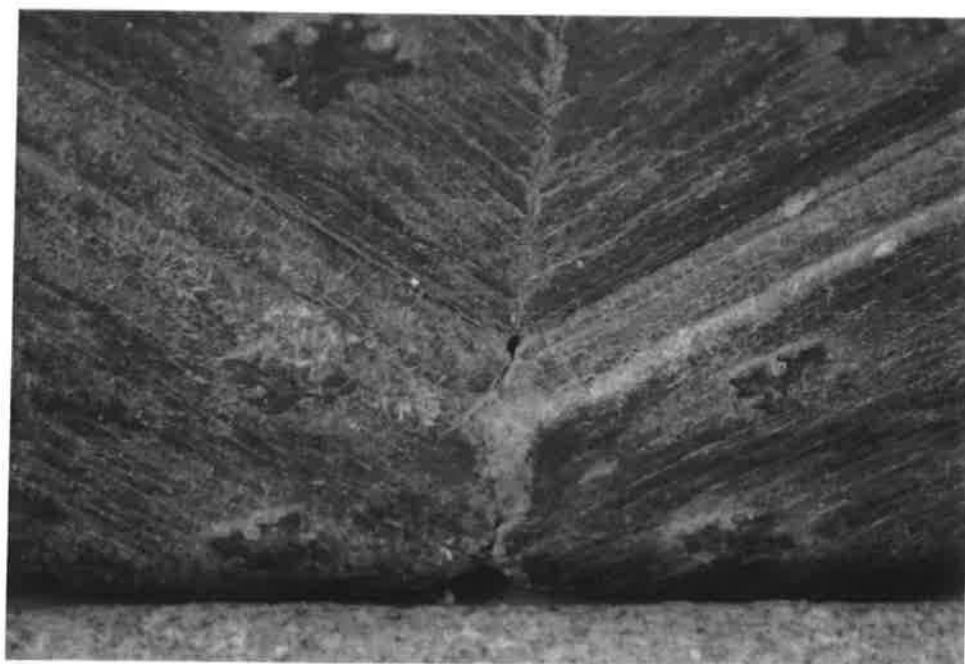
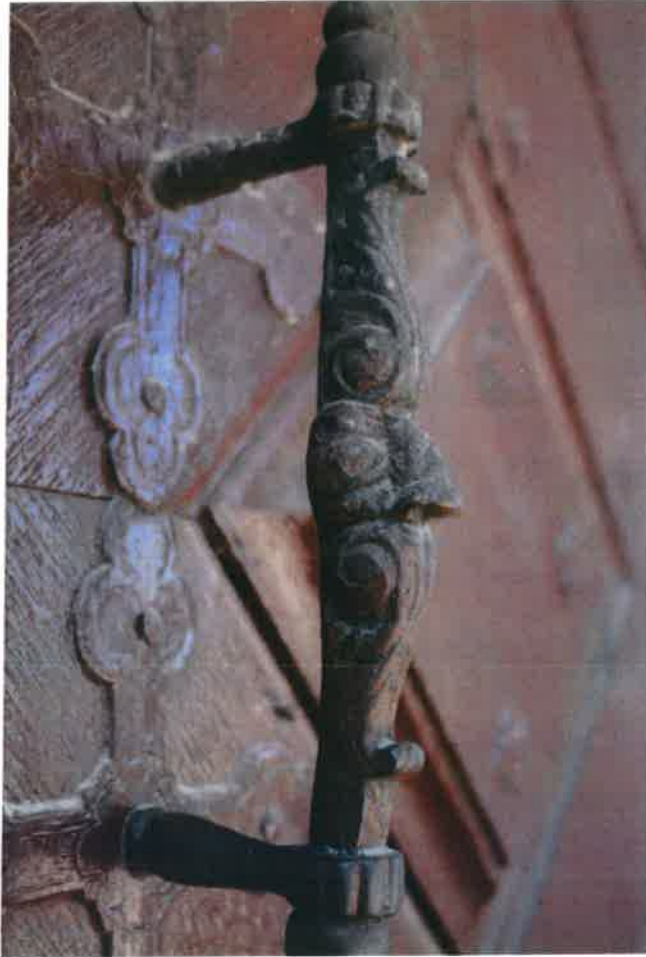
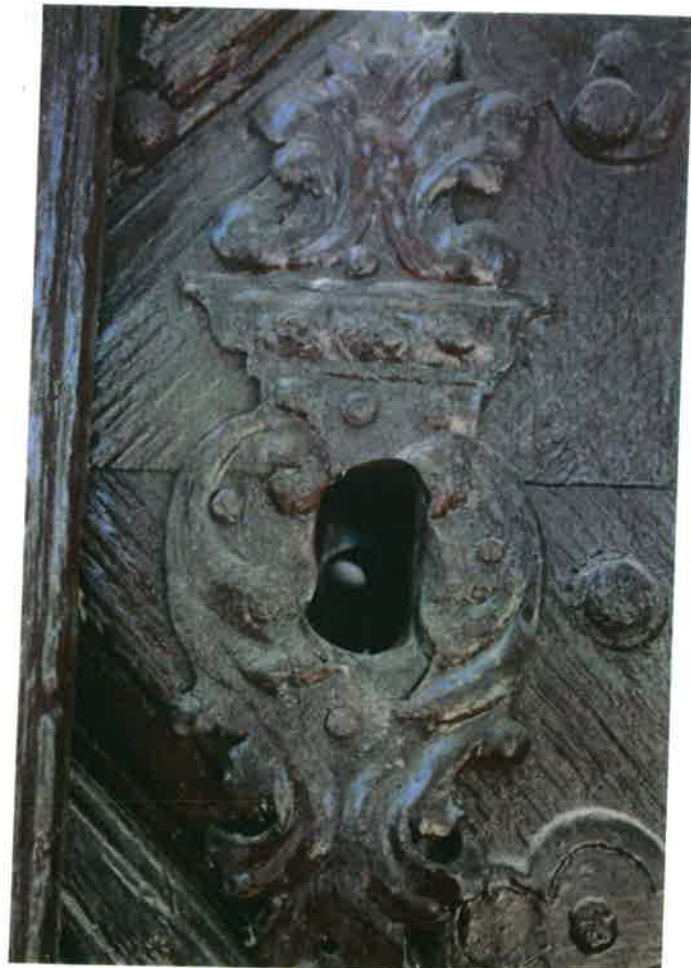
Fot. Drzwi do kościoła

Drzwi o wymiarach wys. 355cm szer. 190cm w kształcie prostokąta, deskowe zdwojone, tępe, na zawiasach pasowych. Dwuskrzydłowe o nierównych skrzydłach. Po stronie zewnętrznej ukośnie umieszczone deski o profilowanych krawędziach, umocowane do podłoża symetrycznie rozmieszczonymi ćwiekami kowalskimi o ozdobnych główkach, na osi dwóch skrzydeł znajduje się pionowa, profilowana listwa. Na jednym skrzydle szyld od klucza uformowany z motywu liści, natomiast uchwyt prostokątny z pionowym elementem zdobiony na środku maskaronem z dwoma wolutami od góry i dołu zakończonymi gałkami. Uchwyt posiada szyld w formie połączonych dwóch krzyży greckich z ramionami zamkniętymi trójliściem.

Od wewnątrz drzwi są wzmocnione szpungami, po 3 na każde skrzydło. Przy szpungach znajdują się żelazne okucia a zawiasy pasowe mają kształt figur geometrycznych. Po tej stronie drzwi zamek jest skrzynkowy i pod nim znajduje się zasuwka pozioma. 2 zasuwki pionowe czołowo wpuszczane, jedna zamontowana do blokowania skrzydła biernego od góry drzwi, druga dolna z ryglem wpuszczanym w podłogę. Na powierzchni skrzydeł widoczne są wbite trzpienie ćwieków. Po tej stronie drewno razem z elementami żelaznymi pokryte zostało olejną ciemnobrązową farbą.

Drzwi w dość dobrym stanie. Konstrukcja stabilna, z nielicznymi otworami wylotowymi po owadach. Niewielkie ubytki drewna i drobne uszkodzenia detali zdobniczych wynikają głównie z codziennego użytkowania. W partiach złożonych widoczne zabrudzenie powierzchniowe oraz przetarcia mechaniczne. Uszkodzenia mechaniczne drewna występują w formie płytkich uszkodzeń wgłębnych i wyszczerbień krawędzi.

Na głównych drzwiach wejściowych oraz drzwiach do zakrystii posiadających olejną warstwę malarską występują zniszczenia powłok zabezpieczających drewno od strony zewnętrznej. Zostały miejscowo odspojone i wykruszone przez szkodliwe oddziaływania dziennych i rocznych amplitud temperatury i wilgotności. Największe zniszczenia powłok stwierdzono w partii przyziemia. W miejscach ubytków warstw zabezpieczających występuje osłabiona struktura drewna. W partiach ubytków wtórnej farby olejnej widoczna brązowa oryginalna warstwa malarska.

Zawiasy kute w stanie dobrym, stwierdzono natomiast zniszczenia powłok zabezpieczających metal oraz lokalnie korozję powierzchniową. Szyldy, gałki, zasuwki wymagają usunięcia zabrudzeń i korozji. Drzwi wejściowe z przedsionka do kościoła posiadają oryginalny szyld, natomiast stwierdzono brak pochwyty klamki i mechanizmu zamykającego

1. Demontaż skrzydeł drzwi i przeniesienie ich do pracowni.
2. Zamontowanie drzwi zastępczych na czas prac konserwatorskich.
3. Demontaż elementów metalowych: okuć, klamek, zawiasów, zasuw i rygle.

4. Dezynsekcja preparatem Per-Xil 10 i dezynfekcja roztworem lichenicydy w alkoholu.
5. Usunięcie przemaalowań i wtórnych nawarstwień: mechanicznie skalpelem pod strumieniem gorącego powietrza, metodą chemiczną pastą usuwającą powłoki olejne np. Remmers Ablauger, Deck.

6. Usunięcie wtórnych nawarstwień ze złożonych elementów.
7. Impregnacja osłabionych fragmentów obiektu 10 % roztworem Paraloidu B72 w toluenie (iniekcje, pędzlowanie, podciąganie kapilarne) i usunięcie pozostałości impregnatu acetonem.

8. Uzupelnienie ubytków drewna preparatem Araldit na bazie żywic epoksydowych oraz szpachlówką akrylową Tikurilla, opracowanie powierzchni uzupełnień przy użyciu skalpela, papieru ściernego oraz chemicznie acetonem.

13. Patynowanie bejca w celu scalenia kolorystycznego drewna, odplamianie - punktowe scalenie różnic kolorystycznych drewna bejcami alkoholowymi lub alkoholowymi roztworami barwników i pigmentów.

14. Naniesienie warstw lakieru zabezpieczającego drewno i warstwę monochromii przed ekspozycją zewnętrzną w drzwiach wejściowych.
15. Montaż elementów metalowych w skrzydła drzwi.

1. Demontaż elementów metalowych.
2. Oczyszczenie z wtórnych powłok zabezpieczających przy pomocy preparatu Remosol.
3. Prostowanie elementów żelaznych w razie konieczności.

5. Oczyszczenie elementów żelaznych z nawarstwień powierzchniowych – mechanicznie szczotkami stalowymi, wata stalową, sztyftem szklanym. Zabezpieczenie antykorozyjne z 10% taniny w roztworze etanolu oraz pokrycie lakierem chemoutwardzalnym.

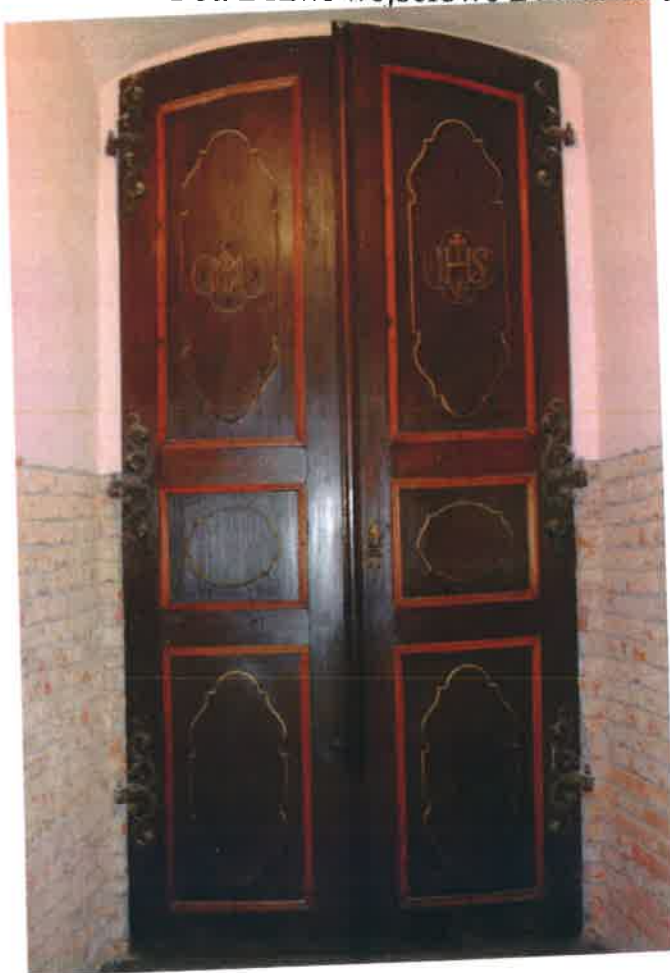
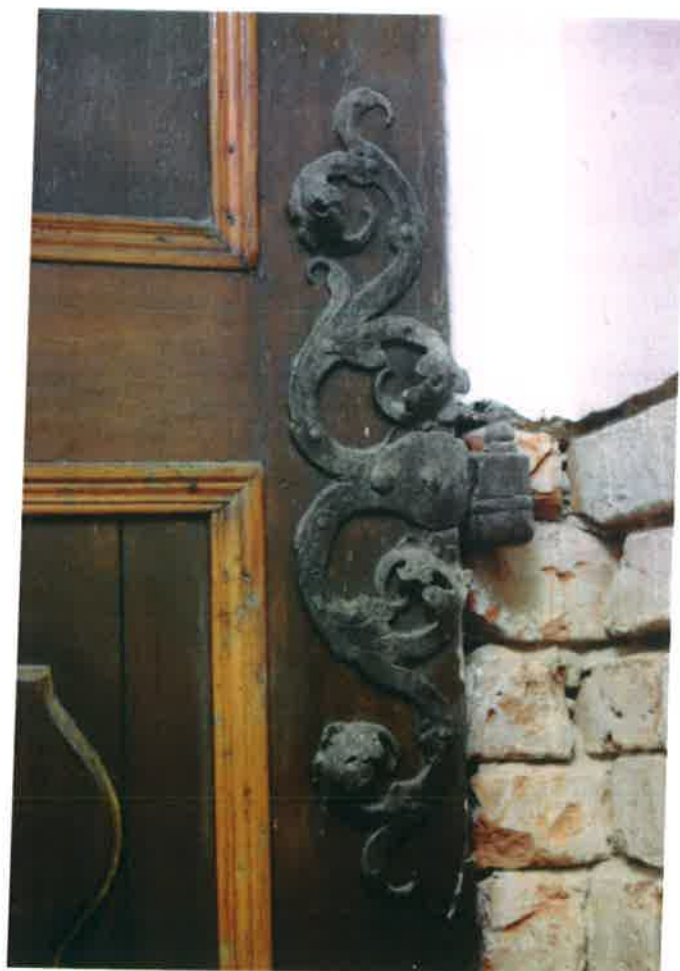
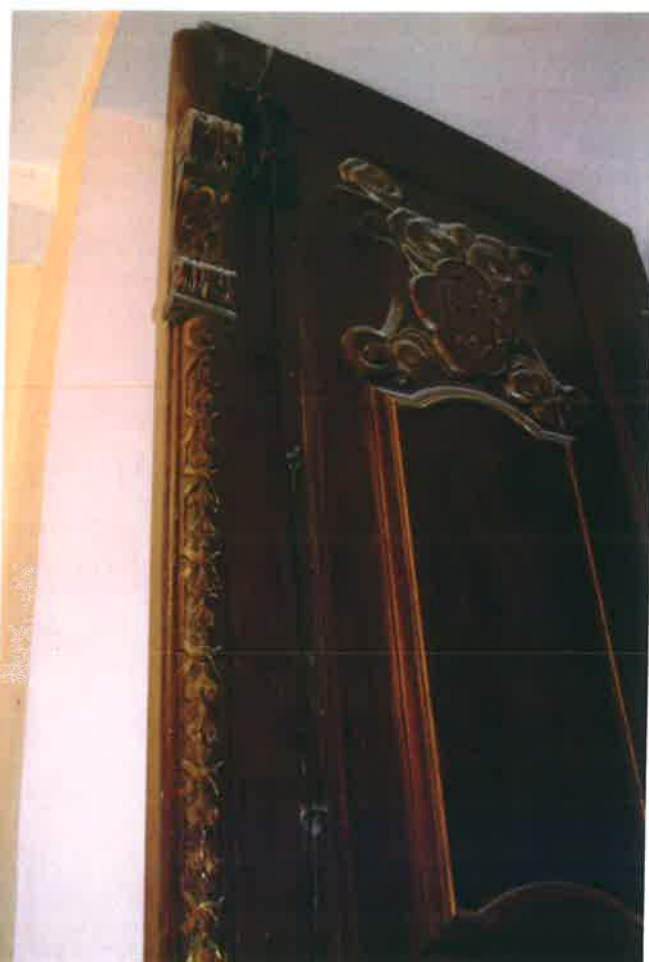
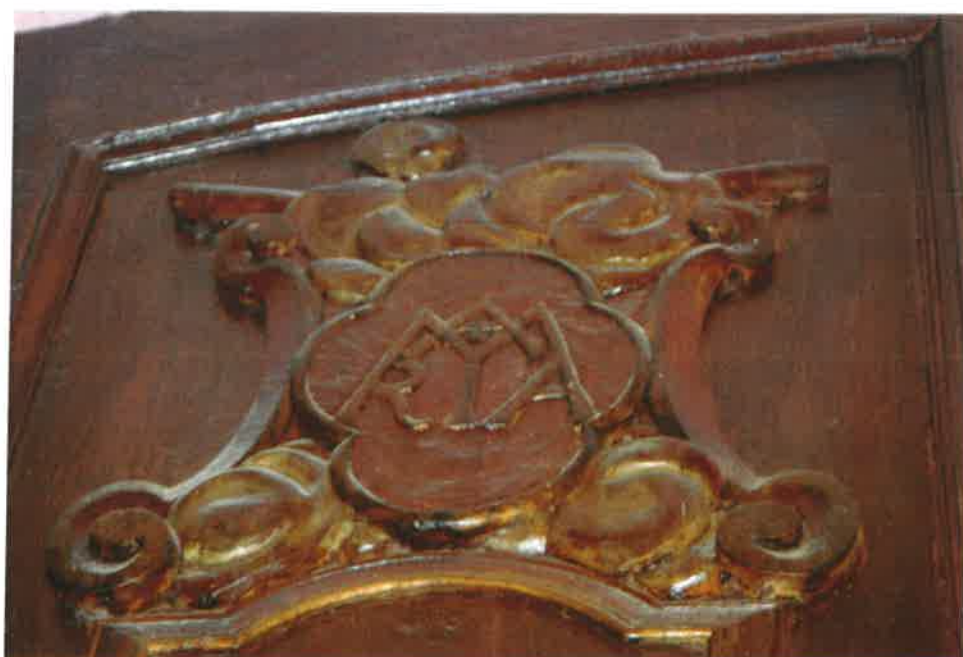
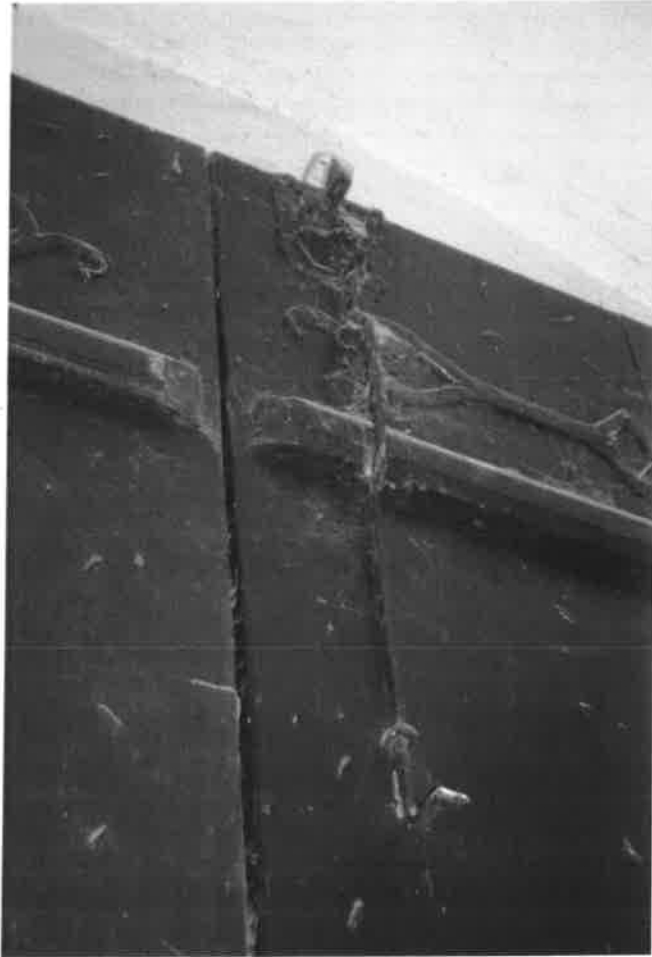
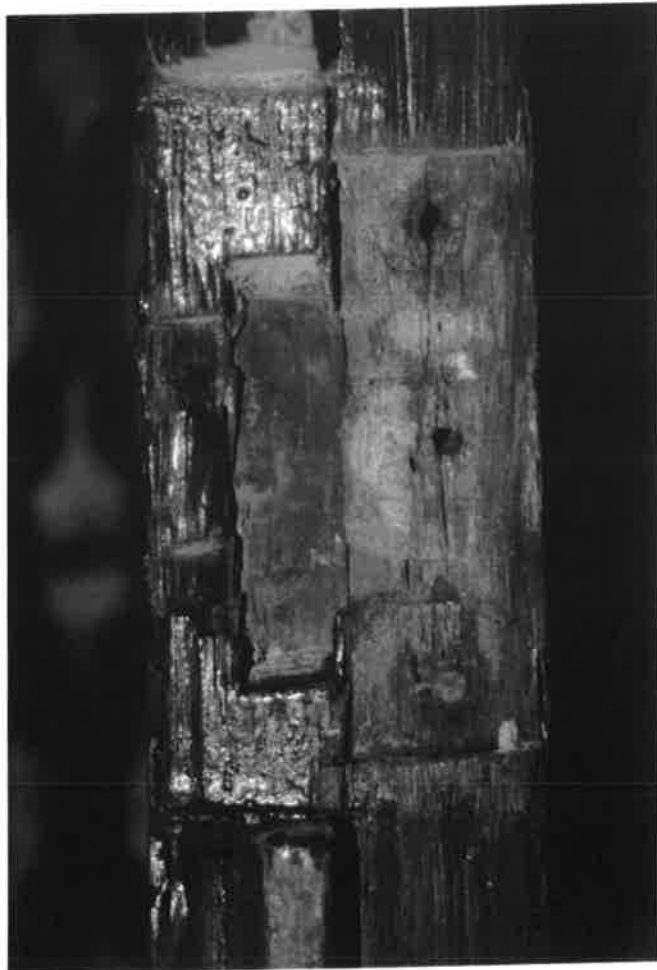
Fot . Drzwi wejściowe z kruchty do kościoła

Drzwi dwuskrzydłowe o równych skrzydłach o wymiarach szer. 192cm wys. 380cm, w kształcie prostokąta zamkniętego od góry wycinkiem łuku. Ramowo-płycinowe, tępe, z nakładaną dekoracją i zawiasami krzyżowymi. Każde ze skrzydeł jest trójpłycinowe i podzielone na trzy prostokątne pola, każde o innej powierzchni. Płaszczyzny te wydzielone są profilowaną listwą, wewnątrz zawierają dekoracyjne płyciny w kształcie wieloboków o sfazowanych brzegach. W górnych płycinach znajdują się monogramy Marii Panny i Chrystusa. Każde skrzydło posiada trzy zawiasy w formie spiralnego zwoju skomponowanego z motywu liściastego.

Po drugiej stronie drzwi znajduje się szeroka, pionowa listwa na środku zdobiona ornamentem wstęgowo-cęgowym i kampanulami. Skrzydła analogicznie zdobione prostokątnymi polami i wielobocznymi płycinami. W górnych, na ozdobnych kartuszach z obłokami monogramy Marii i Chrystusa. Szyld od klucza ukształtowany z formy stylizowanego liścia.

Drzwi po obu stronach mają drewno pokryte brązową bejcą. Złoceniami na mikstion żywicznym oraz brązą zostały pokryte profilowane listwy, sfazowania w płycinach oraz monogramy.

9. Uzupelnienie ubytków złocen i srebrzeń w technice zgodnej z techniką oryginału.
10. Zabezpieczenie powierzchni złota przed urazami mechanicznymi warstwą werniksu (Paraloid B-82 w alkoholu i acetonie).

11. Przygotowanie powierzchni do rekonstrukcji złocen w większych ubytkach i wykonanie złocen zgodnie z techniką oryginału.
12. Uzupelnienie warstw malarskich drzwi posiadających monochromię farbami akrylowymi i żywicznymi.

6. Elementy malowane (zawiasy) malować zgodnie z kolorystyką drewna.
7. Wykonanie brakującego pochwyty klamki oraz mechanizmu zamykającego w drzwiach wejściowych z przedsionka do kościoła. Zabezpieczenie antykorozyjne jak wyżej.

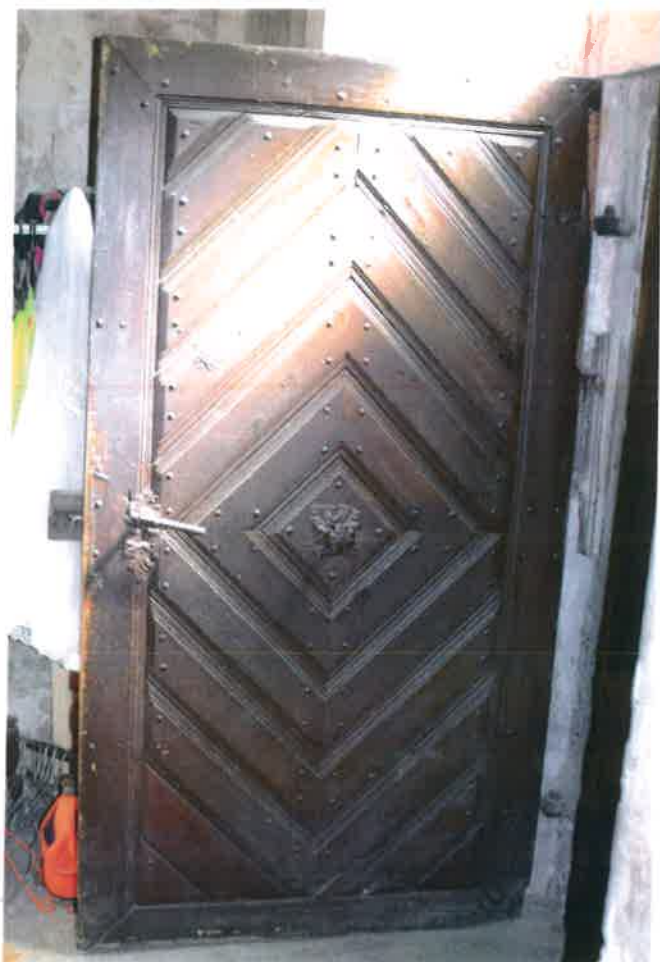
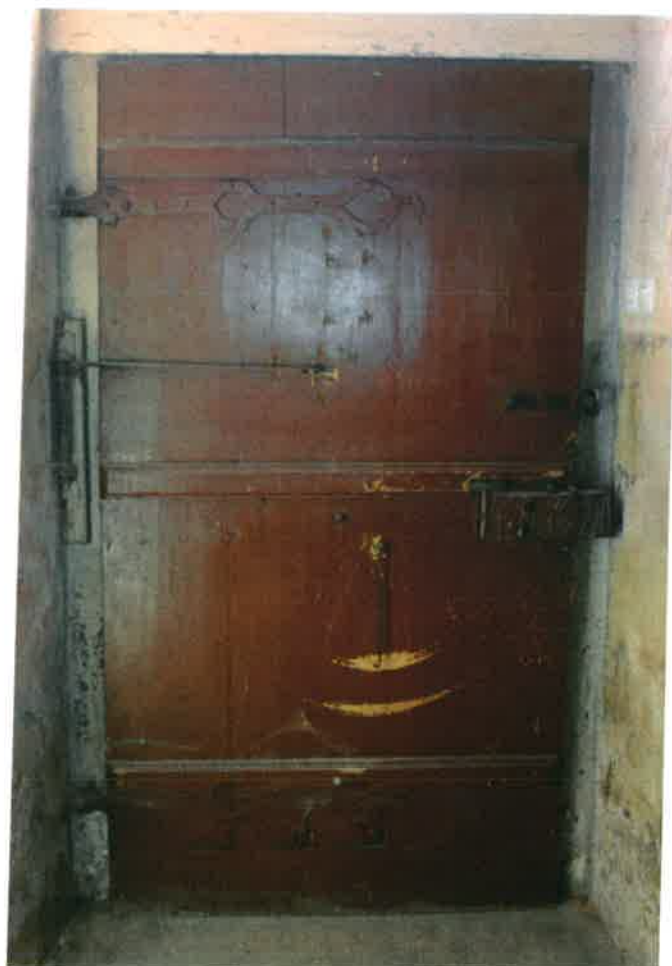
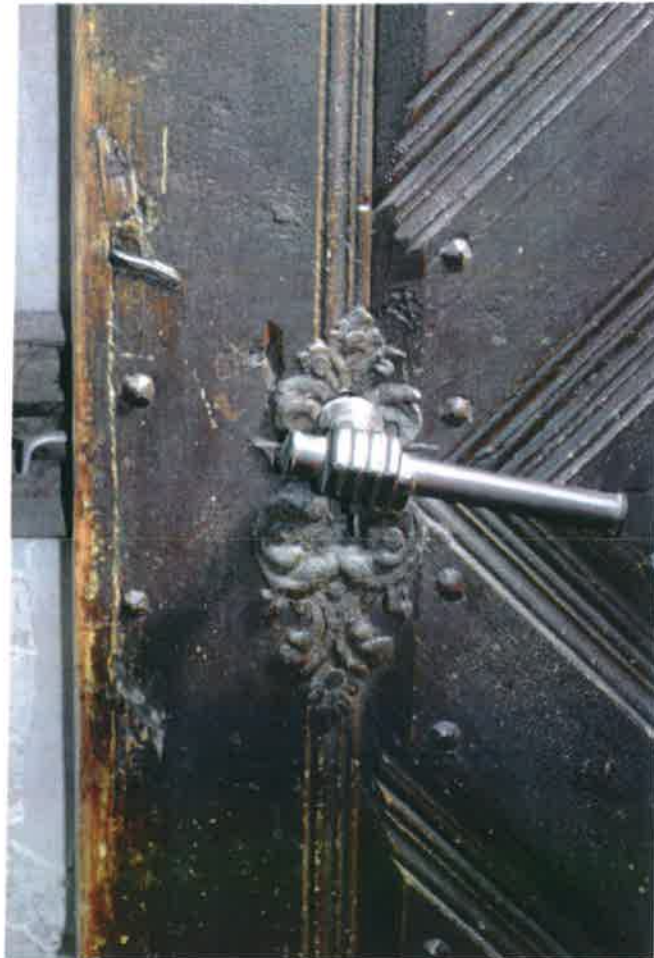
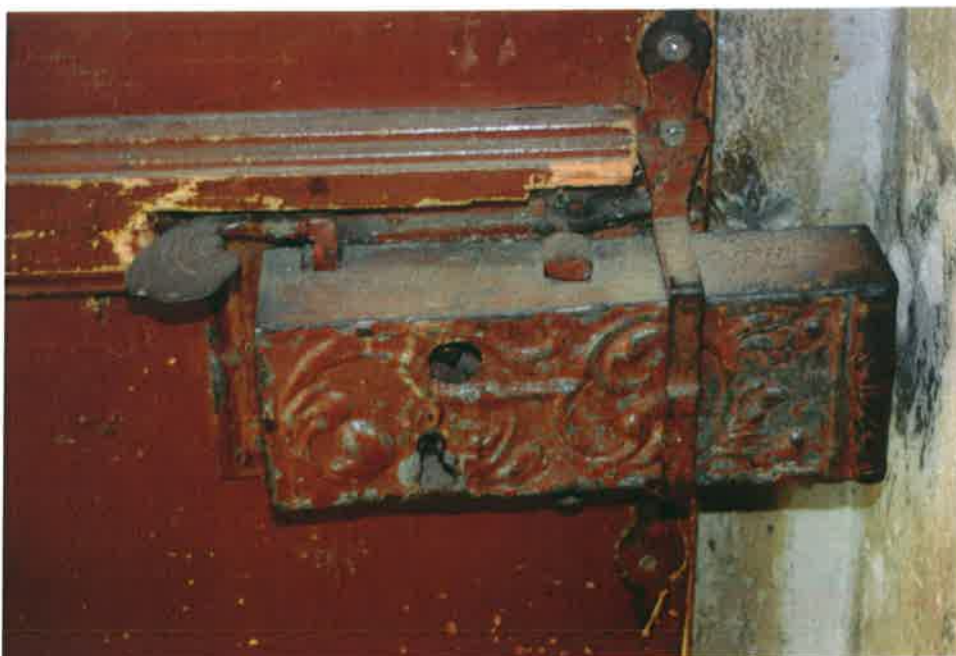
Fot . Drzwi do zakrystii

Drzwi prostokątne, deskowe, dwuwarstwowe, tępe o wymiarach wys. 205cm, szer. 105cm. Jednoskrzydłowe, umieszczone na zawiasach pasowych. Płaszczyzna skrzydeł ozdobiona ukośnie układanymi deskami o profilowanych brzegach, umocowanymi do podłoża symetrycznie rozmieszczonymi ćwiekami kowalskimi. Pośrodku skrzydła gałka z ozdobionym szyldem, z boku szyld od klucza skomponowany z motywu akantowych liści. Powierzchnia drzwi pokryta farbą olejną.

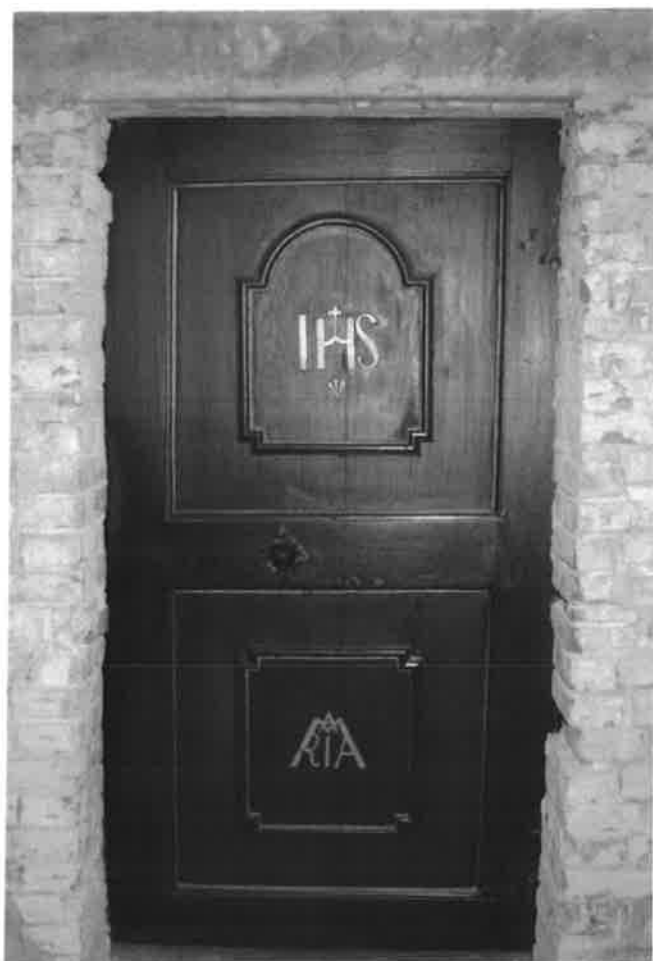
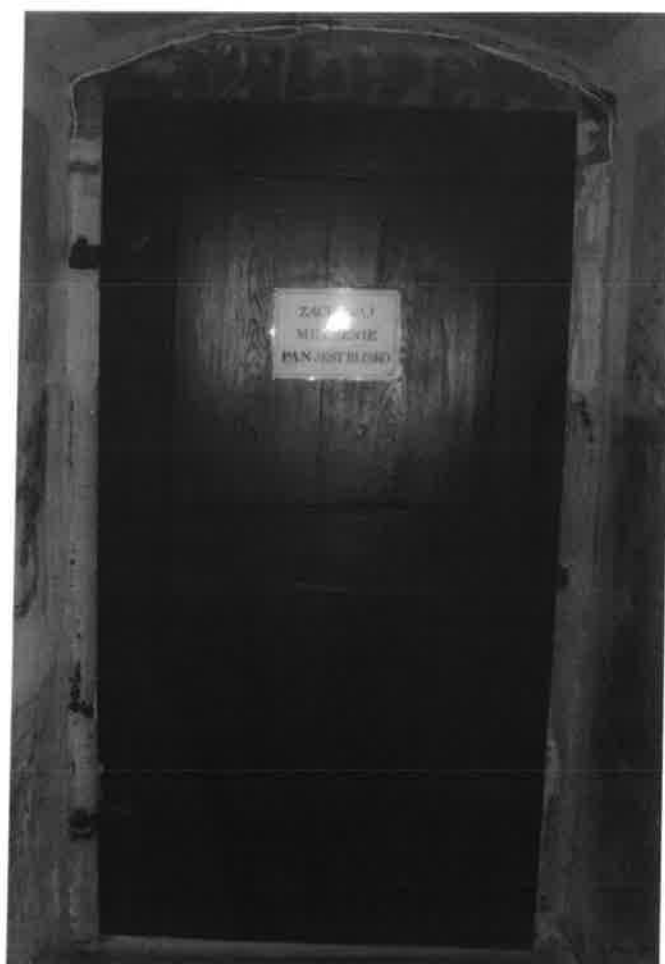
Fot . Drzwi z transeptu do zakrystii

Drzwi z zakrystii na kościół o wymiarach wys. 201cm szer. 107cm są prostokątne, jednoskrzydłowe, tępe i ramowo-płycinowe. Powierzchnia skrzydeł podzielona na 2 kwadratowe pola, wewnątrz których znajduje się nakładana dekoracja w formie płycin wydzielonych profilowaną listwą. Płyciny mają różny kształt, w górnej widnieje Chrystogram, w dolnej monogram Marii Panny. W połowie wysokości drzwi znajduje się gałka z dekoracyjnym, ażurowym szyldem uformowanym z połączonych liści. Drzwi bejcowane na ciemny brąz, listwy i monogramy złożone na mikstion.

Drzwi po drugiej stronie posiadają analogiczne kwadratowe płaszczyzny, bez płycin i dekoracji. Pokryte bejcą w tym samym odcieniu są zamykane na zasuwę. Po tej stronie widoczne są dwa zawiasy w kształcie spiralnego zwoju.
