## PROGRAM PRAC KONSERWATORSKICH

### OLTARZ GŁÓWNY

W KOŚCIELE FILIALNYM PW.

W WIELENIU

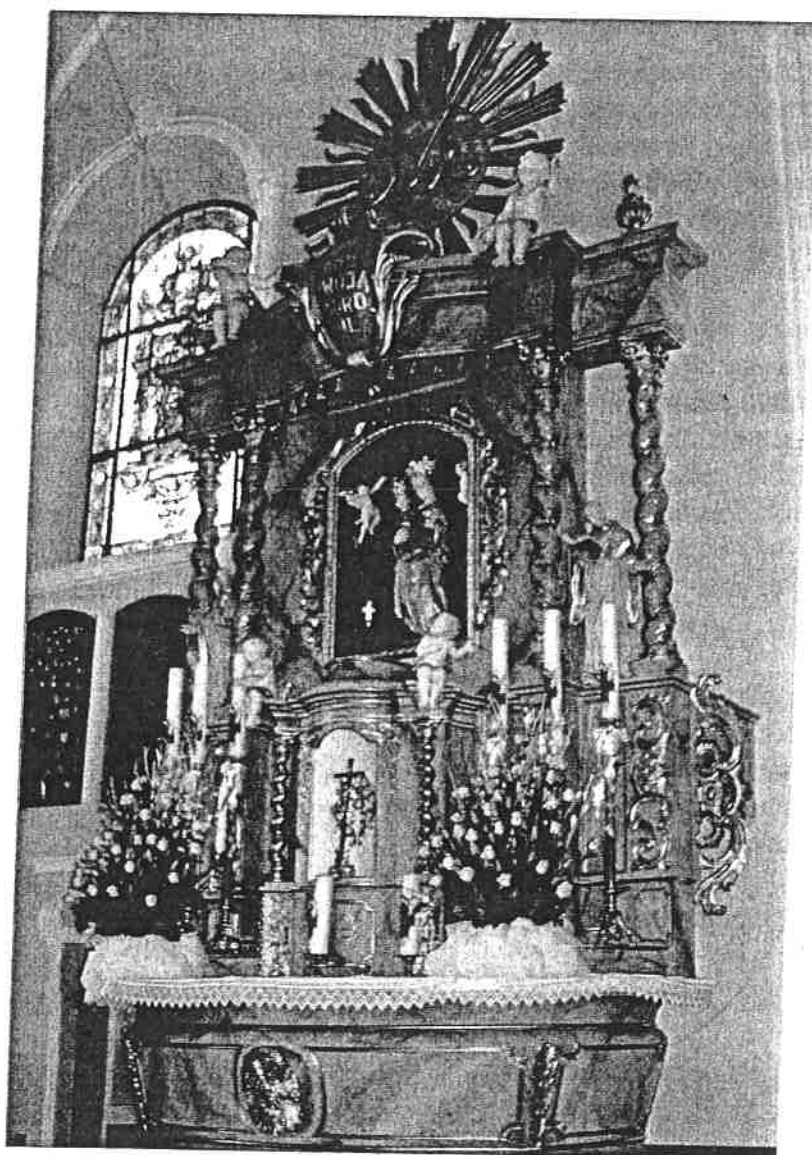
Powierzchnia ołtarza jest zakurzona i lekko zabrudzona. Architektura ołtarza, podłoże drewniane i marmoryzacja są w dobrym stanie. Natomiast podczas ostatniej konserwacji i renowacji ołtarza wszystkie metalizacje wykonano przy użyciu szlagmetal i brązów proszkowych. Złocenia przy użyciu szlagmetal pociemniały i utraciły swój pierwotny połysk. Są mało szlachetne, mało estetyczne, niedopasowane do charakteru ołtarza.

Fot.1 Ołtarz główny w kościele w Wieleniu, stan przed konserwacją.

6. Usunięcie wtórnych złocień wykonanych szlagmetalem lub brązami, metodami mechanicznymi lub/ i chemicznymi. Wybór metod i środków uzależniony będzie od rezultatów prób przeprowadzonych na obiekcie.

7. Impregnacja wzmacniająca drewno. Jako impregnat proponuje się zastosowanie preparatu Paraloid B-72 w toluenie. Impregnacja drewna prowadzona z zastosowaniem dwóch metod: poprzez kąpiel w roztworze 6-12% Paraloidu B-72 w toluenie oraz przez nanoszenie pędzlem 5% roztworu.

13. Położenie pod złocenia i srebrzenia właściwych podkładów: pulmentu lub mikstionu; w zależności od pożądanego efektu złocień: polerów lub matów.
14. Wykonanie konserwacji zachowanych partii złocień, wypunktowanie złotem i srebrem w proszku lub w płatku. Wykonanie rekonstrukcji w obrębie większych ubytków złotem płatkowym oraz partii srebrzonych srebrem w płatku (w technice zgodnej z techniką oryginału). Położenie laserunków na partie srebrzone.
